COMMUNIQUÉ SÉCURITÉ

OBJET : Poignée de frein présentant un risque de rupture

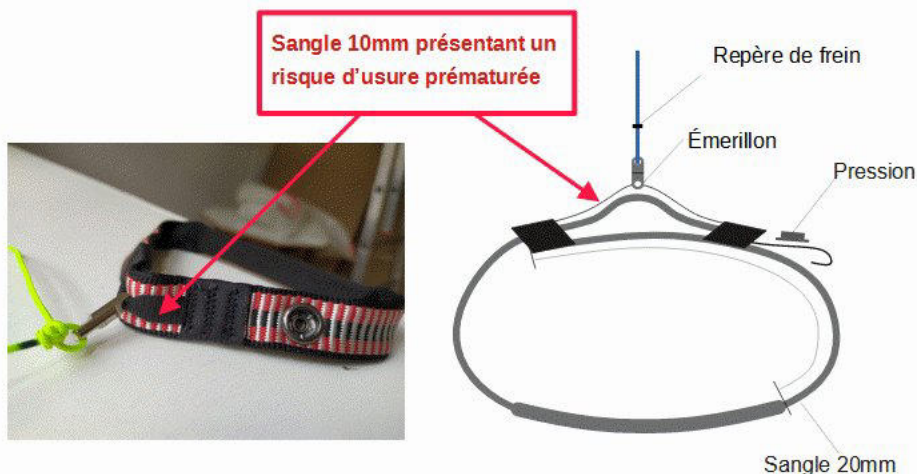
DESRIPTIF : Sur les nouvelles poignées de frein rouges et noires, équipant les voiles suivantes : Morea², Whizz², Spantik² depuis le 01/10/2022, il a été rapporté sur deux voiles une usure prématurée de la sangle noire de 10mm de la poignée de commande pouvant conduire à la perte complète de la commande de frein. En cas de rupture en vol, le pilotage peut se faire en utilisant la branche arrière des élévateurs, cette possibilité est testée lors de l'homologation.
